# Inventaire de la population de Choucas des tours

Commune du Pas (53)

# Inventaire de la population de Choucas des tours sur la commune du Pas en Mayenne

Août 2023

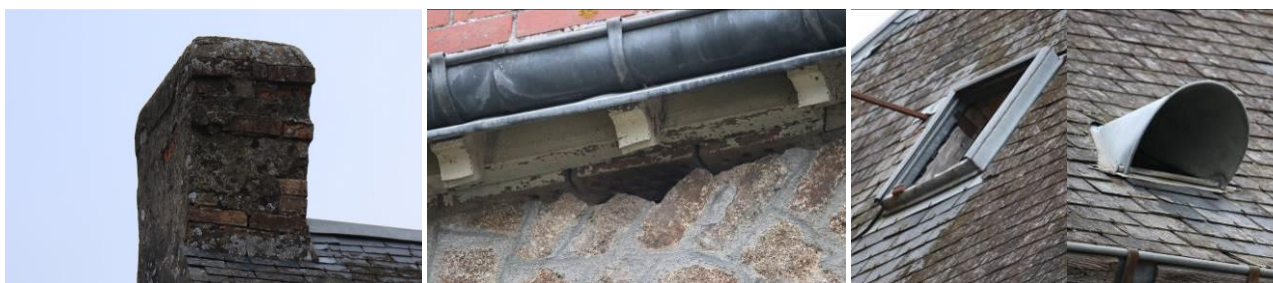
Figure 4: Sites de nidification relevés sur la commune du Pas :

Pour les sites de nidification, 3 structures sont distinguées : cheminées, jonctions entre le mur et la toiture et combles (Figure 4).

*A gauche cheminée nue, au milieu anfractuosité entre le mur et le toit, à droite lucarne et chatière servant d'accès aux combles*

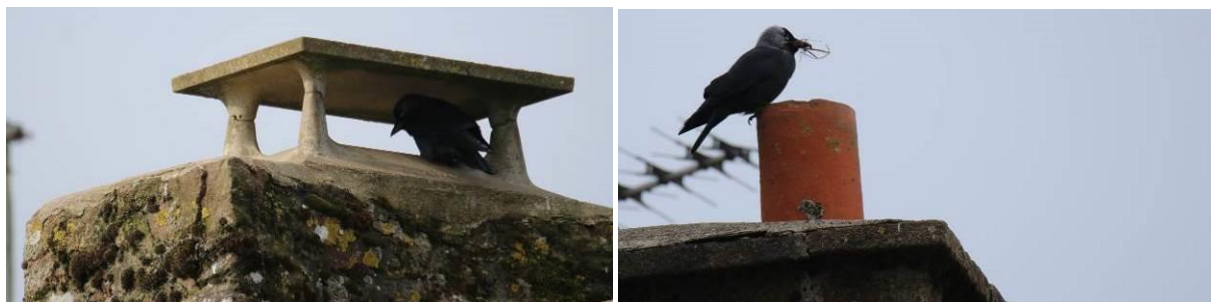
Figure 5 : Types de cheminées relevés sur la commune du Pas :

Pour les cheminées, il est précisé si la cheminée est nue (Figure 4 à gauche), avec un chapeau en béton ou avec une mitre (Figure 5).

*à gauche cheminée avec chapeau en béton, à droite avec mitre en terre cuite*

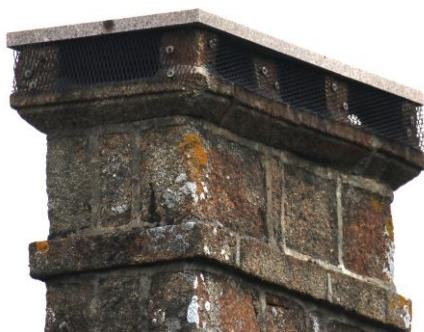
Figure 9 : Cheminée protégée par une grille épaisse

Un dispositif de protection des cheminées efficace a été observé lors des prospection au 14 rue des trois vallées (Figure 9). Il s'agit de grillage épais vissé sur le chapeau béton des cheminées. Aucun oiseau n'a été observé sur les 2 bâtiments équipés de ce dispositif.

Sites de nidification les plus observés, les cheminées concentrent aussi les nuisances les plus importantes (risques de feux de conduit). La mise en place de grilles à forte résistance sur ces éléments semble être une première étape pour limiter durablement le nombre de sites de nidification potentielle sur la commune.

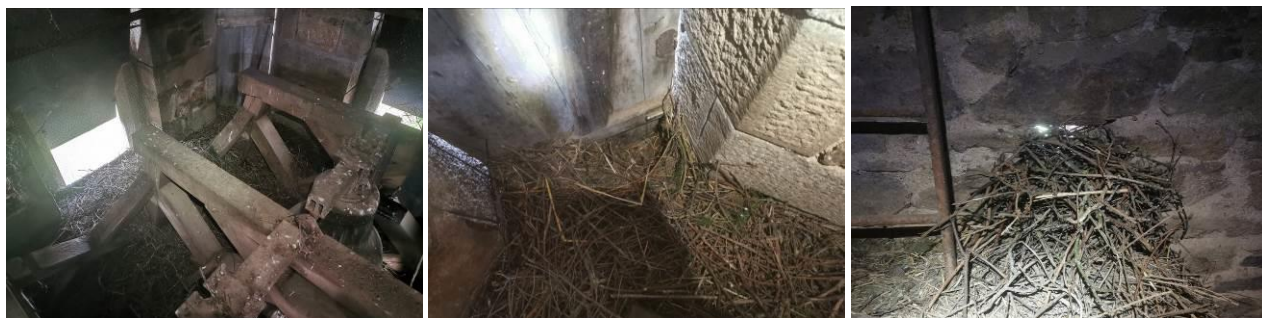
Figure 10 : Construction des nids dans le clocher de l'Eglise Saint-Martin du Pas observée lors du premier passage :

Lors du premier passage dans l'église Saint-Martin, la construction de 5 à 7 nids avait été observée (Figure 10) : 2 au niveau de l'entrée des combles et 3 à 5 nids en construction au niveau des cloches. Aucun œuf ou poussin n'a été observé.

à gauche accumulation de branchages dans le clocher, au milieu nid construit, à droite meurtrière comblée de branchages

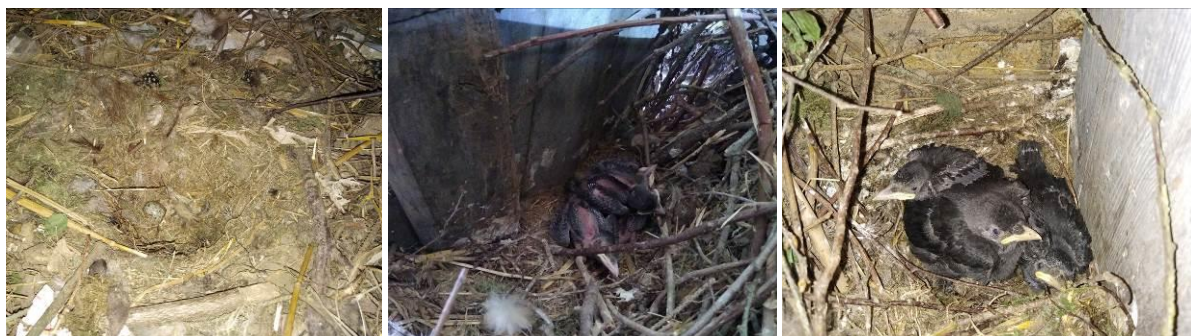
Figure 11 : Nids observés lors du deuxième passage dans le clocher de l'église Saint-Martin du Pas :

Lors du deuxième passage, 9 nids ont été observés (Tableau 4 et Figure 11). Un nid se trouvait dans une anfractuosité du pignon ouest de l'Eglise, 2 nids ont été observés dans les combles et 6 dans le clocher au niveau des cloches ou dans les abat-sons. Tous les nids étaient occupés avec des poussins d'âges différents. La majorité des poussins observés avaient déjà un plumage développé. L'apport de matériaux (branches principalement) dans le clocher entre les deux passages était significatif.

à gauche nid avec œuf, au milieu nid avec jeunes non plumés, à droite nid avec jeunes en plumes
